**Vedr. Ejendommen : Nørrevold, København K**  
**Matrikel Nr. : Nørrevold kvf.**

En tilstandsrapport for ejendommens bygningsdele omfattende tage, facader, vinduer, døre, sokler, fundamenter, kælder og trapper.

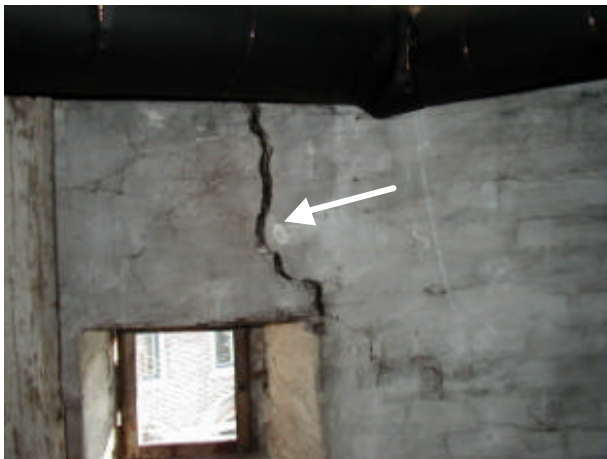
<p><b>Tømmerkonstruktioner:</b></p> <p>I forbindelse med svampeundersøgelser i 1999 er en del af konstruktionen udskiftet. De af de svampeangrebne konstruktioner der ikke er udskiftet er imprægneret med BOR-patroner.</p> <p>Bjælke ved tårnværelse der bære flunke er med nedbøjning, med deraf følgende udtalt revnedannelse. (se billeder bagerst i rapporten).</p> <p>Spærsamling mod gade i overgang vandret del og skrå del, er forstærket ved lasker på hver side og gennemgående bolte.</p>	<p>Revner udbedres af murer.</p>	-	X	2.500	0
	<p>Bjælke der bær flunke kan evt. forstærkes ved montering af lasker på hver side. Bør undersøges nærmere.</p> <p>Beløb ikke afsat.</p>	-		0	0
<p><b>Tagfod:</b></p> <p>Intet at bemærke.</p>	-	-		0	0
<p><b>Udluftningshætter i zink</b></p> <p>Faldstammeudluftninger, ventilationshætter etc. er udført i zink og plast. Der viste sig ikke tegn på utætheder omkring disse.</p>	-	-		0	0

**Tårnværelse:**  
Revne som følge af sætninger i flunke

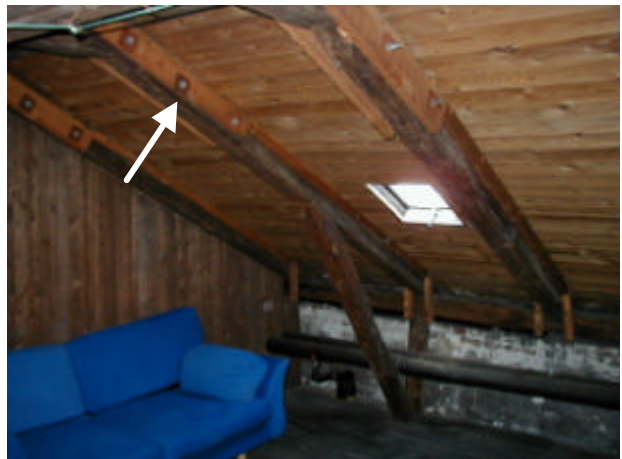
**Tagkonstruktion:**  
Forstærkning af spærsamlinger

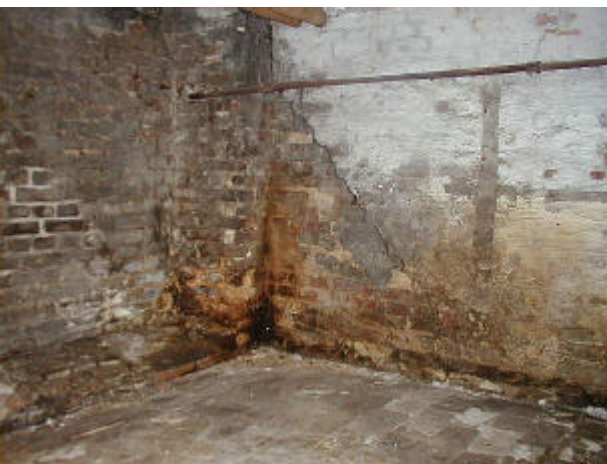
<p><b>Murværk indvendigt.</b> Murværket er flere steder beskadiget p.g.a. saltsprængninger. Det kan konstateres at pudsen afskaller og fugerne nedbrydes. På de bærende vægge bevirker det øget risiko for sætninger, idet fugemørtlen forsvinder og dermed forringer bæreevnen. Årsagen til problemet er med stor sandsynlighed opstigende grundfugt, og saltsprængninger ved fordampningen. (se billeder bagerst i rapporten).  Der er konstateret mange og store revner i murværk, som følge af sætninger i huset. Skader er mest udbredt ved skorstene (se billeder bagerst i rapporten) men også konstateret i mursøjler.</p>		50 m <sup>2</sup>		60.000	10.000
<p>Der bør ske en udbedring af skaderne på murværket med saltabsorberende specielpuds. Det vil betyde at fugten kan diffundere ud gennem væggen og saltene absorberes i specialpudsen i gennem en lang årrække uden at svække konstruktionen. Genbehandling må forventes hvert 20. år. Udbedringen kan koncentrerer omkring de værst beskadigede vægge, men det anbefales også at reparere de øvrige vægge. Omfangsvurderingen kræver dog en detaljeret teknisk gennemgang af kælderen. Endvidere skal der sikres effektiv udluftning af kælderen ved at sørge for ventilationsspalter i kælderydervæggene. Placering og størrelse skal vurderes nærmere. Beløb afsat.  Nærmere forhold omkring sætningsskader på vægge v. skorstene kræver nærmere undersøgelse. Se under pkt. <i>fundering</i>.</p>

**Murværk i kælder:**  
Beskadiget murværk i kælder som følge af saltsprængninger

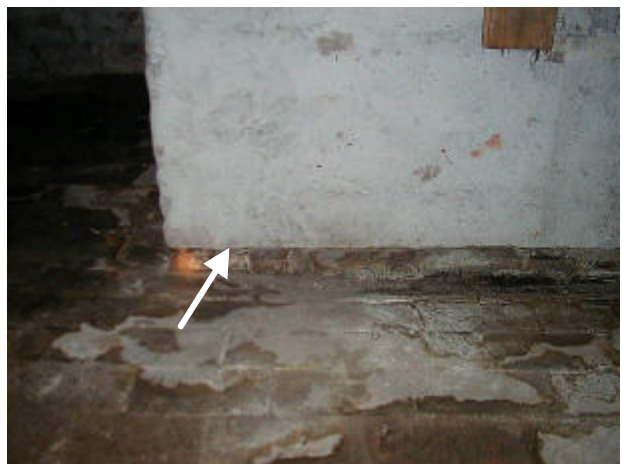
**Murværk i kælder:**  
Horizontalspærre er intakt her og skader er begrænset til under denne.
